# HAZARDELE NATURALE ȘI MINIERE DIN BAZINUL VIȘEU

Basarab DRIGA<sup>1</sup>, Sorin ZAHARIA<sup>2</sup>

## NATURAL AND POST MINING HAZARDS IN VISEU BASIN

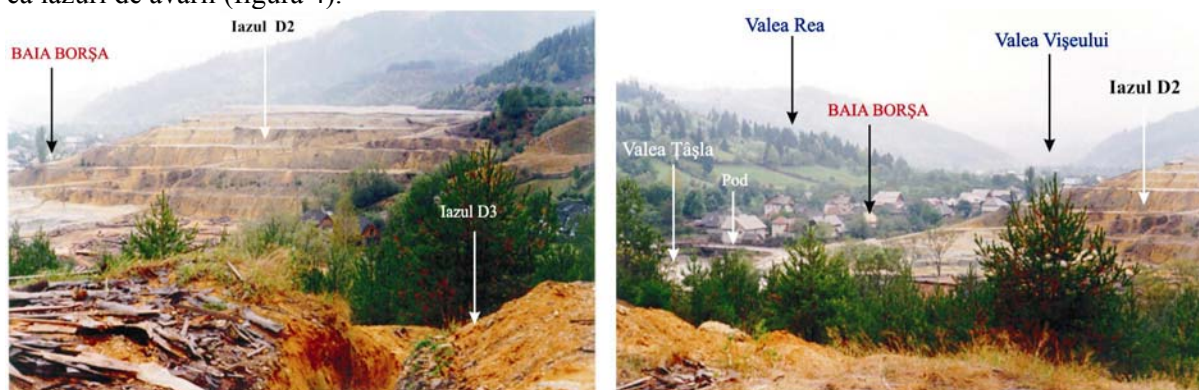
Figura 4 Iazurile D2 și D3 de la Baia Borșa (2001)

Iazul de decantare D3 are o înălțime maximă de 40 m, cota coronamentului fiind de 762 m; suprafața acestuia este destul de bine consolidată (supusă totuși eroziunii pluviale și eoliene), fixată doar parțial de vegetație, suprafață pe care se afla o remiză auto.

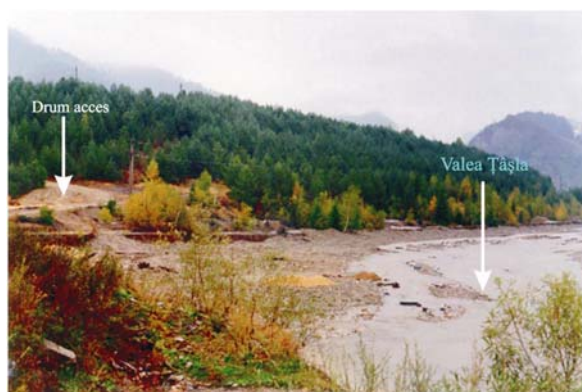
Taluzul lateral, spre valea Țâșlei și șosea este consolidat la bază cu balast și în cea mai mare parte fixat cu conifere (figura 5). Taluzul frontal, mai puțin consolidat și fixat, este afectat parțial de eroziune torențială. Spațiul dintre iazurile D2 și D3 este neamenajat, cu microrelief haotic ca urmare a materialului rezultat din spălarea taluzurilor celor două iazuri prin torențialitate, impunându-se diminuarea acesteia prin lucrări corespunzătoare (figura 6).

Figura 5 Taluzul lateral al iazului D3

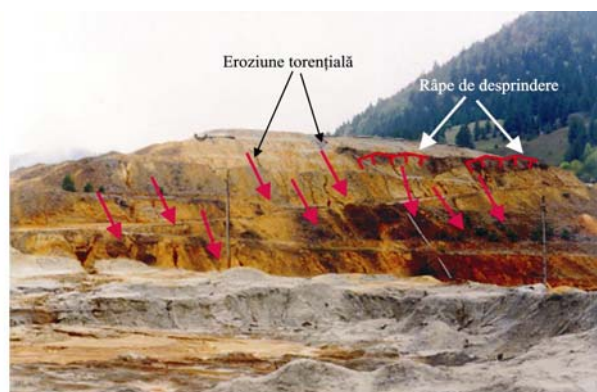
Figura 6 Spațiul dintre D2 și D3 (2001)

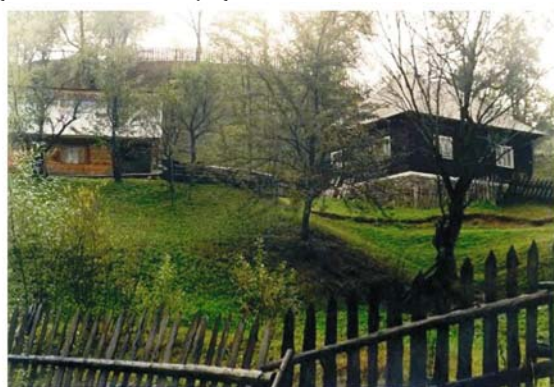
Permanent zonele alunecate supraumectate, sunt însoțite de apariția lupelor de alunecare și de fisuri laterale. În zonele meandrelor se produc eroziuni laterale, apărând râpe de prăbușire cu înălțimi între 2 – 5 m. În versantul stâng al văii Arșița, dinamica reliefului este tot mai accentuată, zona grupului de case și terenurilor lui Danciu Ion Râpă, Buzu Ion, Buja Maria ș.a. (figura 8) este situat pe un relief de alunecare complex (valuri de alunecare, depresiuni adăpostind mici lacuri sau cu caracter mlăștinos, fisuri), efectele lor fiind evidente (tasări, deplasări ale temeliiilor, crăpături ale zidurilor, înclinarea construcțiilor etc.). Dacă în partea bazală pantele glacisurilor de alunecare sunt moderate (15<sup>0</sup>), în partea superioară pantele cresc spre 25-30<sup>0</sup>. Modelarea veche sau mai recentă prin alunecări de teren este tot mai evidentă pe măsură ce ne îndreptăm spre bazinul superior (figura 9). Aici suntem în prezența unui imens amfiteatru apărut ca urmare a deplasărilor în masă. Pe fondul alunecărilor vechi, sunt

Figura 8 Gospodării afectate de alunecări

Data fiind dinamica complexă și accentuată a reliefului din bazinul Văii Arșiței, considerăm că sunt oportune următoarele măsuri: diminuarea excesului de umiditate și de tranzitare a debitului lichid prin amenajări corespunzătoare, evitarea, pe cât posibil, a cultivării terenurilor prin arături, efectuarea unor baraje antierozionale pe vale, pentru limitarea efectului nivelului local în evoluția suprafețelor active.

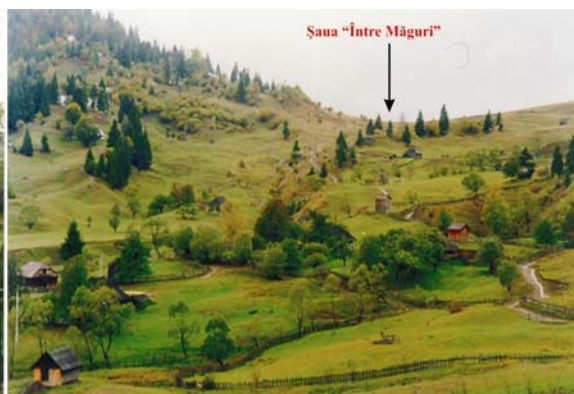
Figura 9 Alunecări vechi și noi

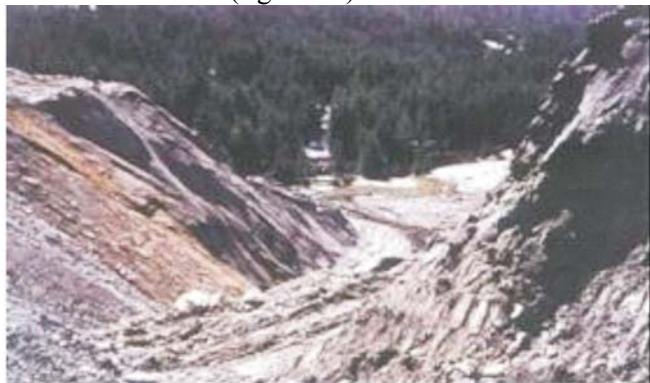
La 10 martie 2000, între orele 10,00-12,00 s-a produs cel de al doilea accident tehnologic pe teritoriul județului Maramureș prin apariția unei breșe în barajul iazului Novăț. Ca și în cazul accidentului de la Bozânta, cauzele naturale care au declanșat evenimentul, au fost precipitațiile lichide abundente din zilele anterioare care au coincis cu topirea bruscă a zăpezilor de pe suprafața iazului și din bazinul de recepție al acestuia, urmare a creșterii valorilor temperaturii aerului.

Pe acest fond s-a produs o creștere bruscă a nivelului apei în cuveta iazului Novăț. Stațiile de repompare ale apelor limpezite din iazul Novăț spre Uzina de preparare Baia Borșa au fost inundate în data de 09.03.2000, orele 22<sup>10</sup>, acestea fiind oprite pentru a evita scurtcircuitarea pompelor; ulterior a fost montată o stație flotantă de pompare care însă nu a putut evacua întreaga cantitate de apă din iaz.

Pe 10 martie 2000 la ora 6 a început evacuarea controlată a apei din iazul Novăț în lacul de exfiltrații din avale. În aceeași zi, la ora 10<sup>30</sup>–11, s-a produs o breșă lungă de 25 m și adâncă de 10 m, adâncime care a crescut progresiv până la 15 m (ora 12; prin această breșă a fost deversată în emisar un volum de circa 20 000 tone material solid (figura 13).

**Figura 13 Breșă creată în barajul iazului Novăț la 10 martie 2000 (foto K.E. Lorber)**

A fost elaborat un plan operativ de intervenție împreună cu Prefectura Județului Maramureș, Comisia de Apărare împotriva Dezastrelor, Agenției de Protecția Mediului și S.G.A. Baia Mare care cuprindea printre altele: recoltarea și analiza de probe de apă din râul Vaser începând cu ora 11<sup>30</sup>, din râul Vișeu (ora 14<sup>50</sup>) și din râul Tisa (ora 17), deschiderea drumului de acces la iazul Novăț, blocat în urma avalanșelor de zăpadă și noroi, repunerea în funcție a stației de repompare a iazului Novăț, stoparea avansării breșei prin executarea unui predig, sistarea evacuărilor de steril în iazul Novăț, până la punerea în siguranță a acestuia, utilizarea iazului Colbu I ca iaz activ de decantare a sterilului de flotație.

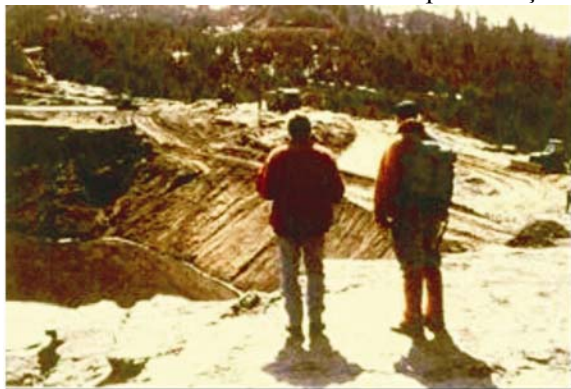
**Figura 14 Lucrări de remediere a avariei barajului frontal (aprilie 2000)**

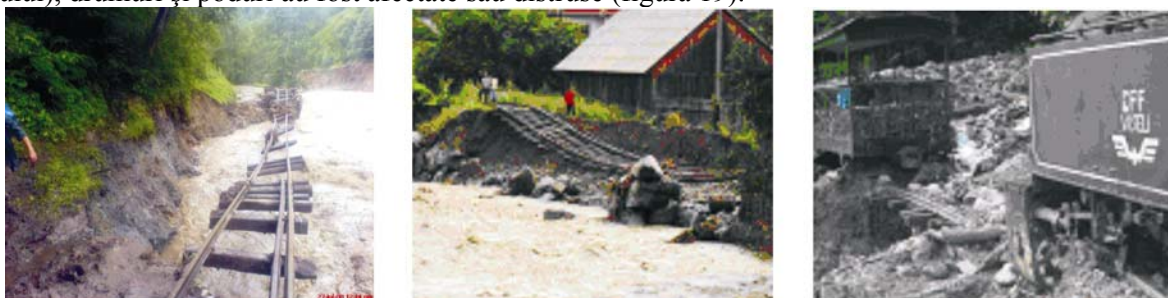
Debitul solid multianual de aluviuni în suspensie al Vaserului la Vișeu de Sus este de 2,31 kg/s, la un debit lichid multianual de 8,51 m<sup>3</sup>/s, ceea ce corespunde unei rate anuale de eroziune de 1,80 t/ha/an. Se apreciază că creșterea acestor valori în ultimele decenii reflectă în special intensificarea acțiunilor de defrișare a pădurilor, dar și frecvența sporită a viiturilor și inundațiilor. Inundațiile din iulie 2008 au afectat grav bazinul Vaserului, inclusiv cel al Novățului. Dintre elementele de infrastructură, calea ferată forestieră de pe Vaser dintre Vișeu și Făina a fost distrusă în totalitate (figura 18). Numeroase gospodării (peste 800 în bazinul Vaserului), drumuri și poduri au fost afectate sau distruse (figura 19).

**Figura 18 Calea ferată forestieră de pe valea Vaserului după inundațiile din 26-27 iulie 2008 (foto Crinu Andreica și Primăria Vișeu de Sus, sursa www.eMaramures.ro)**

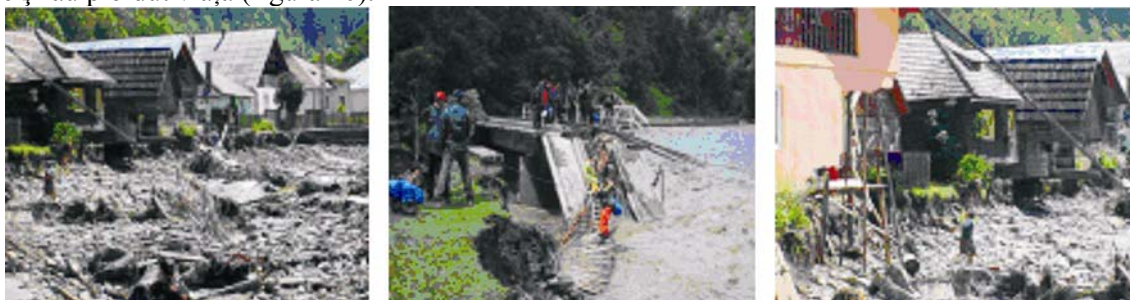
**Figura 19 Gospodării și poduri distruse de inundații (foto Parcul Național Munții Maramureșului, Primăria Vișeu de Sus, Borbely, sursa [www.eMaramures.ro](http://www.eMaramures.ro))**

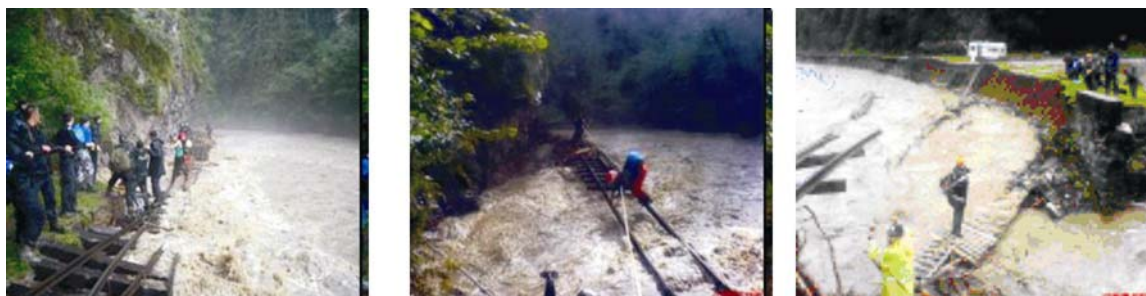
Albiile cursurilor de apă au suferit modificări importante, numeroase prăbușiri și alunecări de teren modificând morfologia locală. În acest context, câteva zeci de turiști au fost blocați mai multe zile iar patru persoane și-au pierdut viața (figura 20).

**Figura 20 Salvarea turiștilor blocați pe Valea Vaserului – 27 iulie 2008 (foto Crinu Andreica, Primăria Vișeu de Sus, sursa [www.eMaramures.ro](http://www.eMaramures.ro))**
