# HAZARDELE NATURALE ȘI MINIERE DIN BAZINUL VIȘEU

Basarab DRIGA<sup>1</sup>, Sorin ZAHARIA<sup>2</sup>

## NATURAL AND POST MINING HAZARDS IN VISEU BASIN

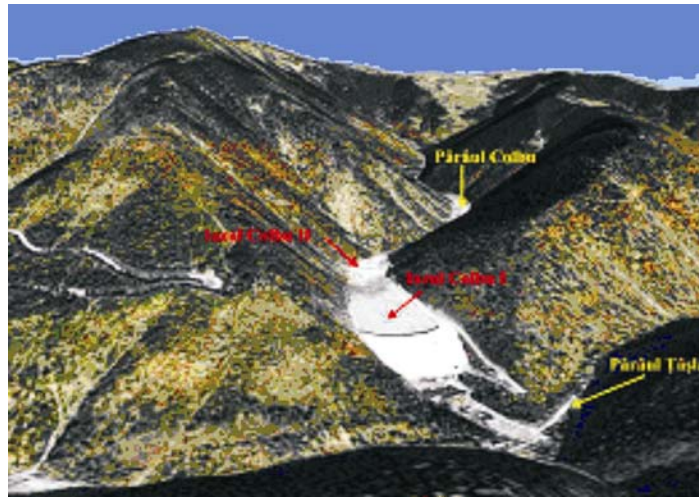
Figura 2 Perimetrul iazurilor Colbu

Perimetrul Colbu corespunzător celor două iazuri de decantare este amplasat pe talvegul pârâului Colbu, la 830-970 m. altitudine, la 2 km est de Baia Borșa (figura 2). Pe pantele accentuate (35°-45°), sunt torenți și culoare de avalanșe. Cele două iazuri au devenit funcționale în 1986 (Colbu I) și 1989 (Colbu II).

De altfel, la 6 mai 1997, ca urmare a debitelor deosebit de mari rezultate în urma topirii zăpezilor de pe versanții văii Colbu, adiacenți iazului, și a deversării acestora în perimetrul iazului, care au condus la creșterea fluidității în depozitul de steril, s-a produs surparea digului dintre iazurile Colbu I și Colbu II și antrenarea unui volum de circa 52 000 m<sup>3</sup> material solid și lichid care a afectat mai mult de jumătate din suprafața iazului. Probele de apă prelevate și analizate în 2001 din emisarul ce provenea din iazurile Colbu I și II și se vărsa în Țâșla depășeau limitele imperative, de intervenție, privind concentrația în Cd și Cu.

La 26 iulie 2008, în urma unor precipitații abundente, volumul mare de apă acumulat în cele două iazuri a pus din nou în pericol stabilitatea digului frontal. Pentru a preîntâmpina un nou accident tehnologic, autoritățile județene și locale au decis deversarea de steril din iazul Colbu I printr-o breșă controlată. Ca urmare, a avut loc poluarea pârâului Țâșla cu metale grele, acesta fiind inclus în categoria a III-a de calitate după normativelor actuale. Rezultatul analizelor pe probele prelevate din cursurile de apă situate în aval de iaz a relevat ca au existat depășiri ale indicatorilor chimici doar pe Țâșla, celelalte cursuri nefiind afectate.

Potrivit autorităților, iazul prezintă un pericol mai ales în cazul unor noi viituri, pentru că apa se poate infiltra pe sub digul de rezistență a iazului iar acesta poate ceda la precipitații mai abundente.

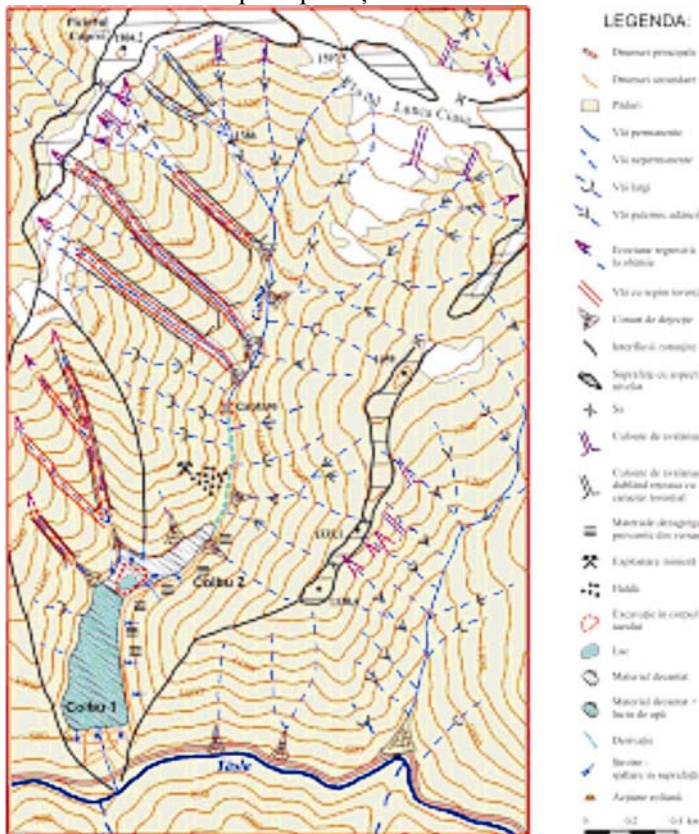
Figura 3 Schița geomorfologică și a proceselor actuale în bazinul Colbu

Valea Colbu, sculptată în roci cristaline dure, are versanți cu pantă mare și împăduriți. Eroziunea torențială deosebită și permeabilitatea redusă și procesul de despădurire accentuat în ultimii ani, favorizează scurgerea rapidă a apelor provenite din ploi sau topirea zăpezilor și chiar declanșarea avalanșelor, riscul acumulării naturale pe suprafața iazurilor a unor volume mari de apă fiind considerabil (figura 3).

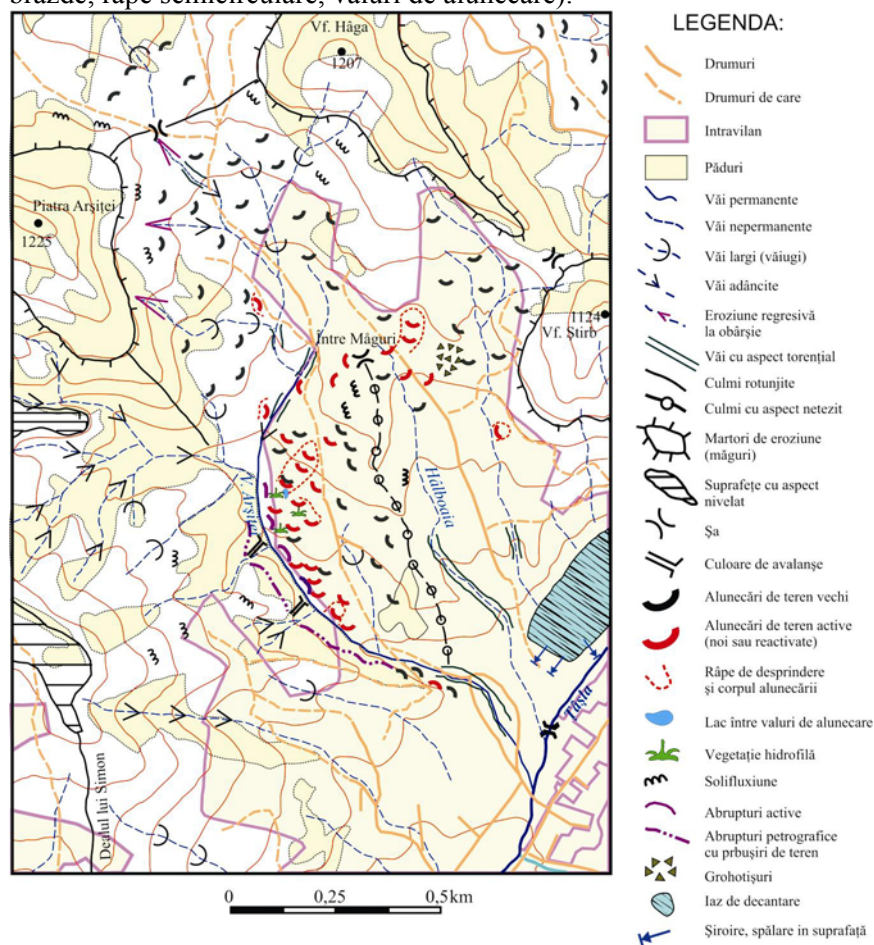
**Figura 7** Schița geomorfologică a Dealului Arșița

Bazinul este delimitat de interfluvii rotunjite deasupra cărora se înalță vîrfurile alcătuite din roci vulcanice (măgurile): vf. Între Măguri – 1 222 m, Piatra Arșiței – 1 225m, Hăga – 1 207m. În interiorul perimetrului a fost inclus și bazinul unui afluent al Arșiței, Hasculia, dominat de vf. Știrb – 1 124 m (figura 7). Utilizarea terenurilor este predominant ca pășune. Pe dreapta văii apare mai extinsă pădurea.

În cursul inferior, dar și în cel superior, bazinul este relativ bine populat. Case, sălașe, fânețe sunt presărate pretutindeni în interiorul bazinului Arșiței. Pornind din partea inferioară a bazinului, trebuie semnalată extinderea mare a proceselor erozionale. Puternica îngustare a văii în dreptul gospodăriilor Danci Gheorghe, str.Arșiței nr.16, Roman Gheorghe la nr.14, Timiș Vasile nr.13, ca și pe str. Garoafei nr.18 (Roman Vasile) a produs și produce inundații puternice. Din același sector, este de semnalat apariția alunecărilor de teren (unele vechi, altele reactivate) – pe terenurile lui Roman Ion și Roman Gavrilă, Timiș Liviu etc, reactivări mai importante în 1976, 1985, 1999 și în prezent.

Mai sus situația geomorfologică se complică. Pe dreapta văii apar la zi gresiile și marnele cu intercalări de 10–15 m de șisturi grafitoase, acoperite de lavă vulcanică. Acest abrupt aproape vertical se extinde pe circa 200 m, la baza lui fiind frecvente eroziunile laterale și materialele rezultate în urma prăbușirilor. Versantul stâng este însă mai puțin înclinat, prezentând urmele unei permanente evoluții prin deplasări în masă lente (solifluxiuni, alunecări superficiale sau mediu profunde 10 – 12 m, lobi de alunecare cu lungimi de peste 100 m, brazde, râpe semicirculare, valuri de alunecare).

vizibile permanente reactivări, una dintre ele afectând drumul de acces spre casele din partea superioară a bazinului.

Data fiind dinamica complexă și accentuată a reliefului din bazinul Văii Arșiței, considerăm că sunt oportune următoarele măsuri: diminuarea excesului de umiditate și de tranzitare a debitului lichid prin amenajări corespunzătoare, evitarea, pe cât posibil, a cultivării terenurilor prin arături, efectuarea unor baraje antierozionale pe vale, pentru limitarea efectului nivelului local în evoluția suprafețelor active.

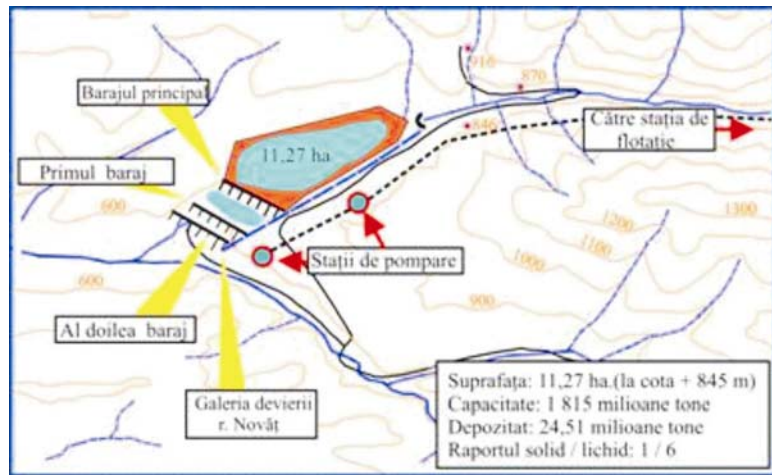
Figura 11 Iazul de decantare Novăț (schiță după datele E.M. Borșa)

Iazul este delimitat de două baraje de amorsare constituite din rocamente și aluviuni de râu. Barajul principal de închidere a văii, realizat din sticlă grosieră, a avut o înălțime proiectată de 70 m (figura 11). Suprafața proiectată a iazului este de 11,27 ha, la cota + 845 m, urmând a înmagazina în final 24,51 mil. tone material; la data producerii accidentului (2000) volumul de material acumulat se cifra la 1,816 mil. tone (față de un aport anual proiectat de circa 2 mil. tone material provenit de la stația de flotație Baia Borșa; conform proiectului, raportul dintre componenta solidă și cea lichidă a materialului din iaz trebuia să fie 1/6. Iazul de decantare Novăț funcționa în circuit închis, *fără evacuare în bazinul râului Novăț*.

La 10 martie 2000, între orele 10,00-12,00 s-a produs cel de al doilea accident tehnologic pe teritoriul județului Maramureș prin apariția unei breșe în barajul iazului Novăț. Ca și în cazul accidentului de la Bozânta, cauzele naturale care au declanșat evenimentul, au fost precipitațiile lichide abundente din zilele anterioare care au coincis cu topirea bruscă a zăpezilor de pe suprafața iazului și din bazinul de recepție al acestuia, urmare a creșterii valorilor temperaturii aerului.

Pe acest fond s-a produs o creștere bruscă a nivelului apei în cuveta iazului Novăț. Stațiile de repompare ale apelor limpezite din iazul Novăț spre Uzina de preparare Baia Borșa au fost inundate în data de 09.03.2000, orele 22<sup>10</sup>, acestea fiind oprite pentru a evita scurtcircuitarea pompelor; ulterior a fost montată o stație flotantă de pompare care însă nu a putut evacua întreaga cantitate de apă din iaz.

Pe 10 martie 2000 la ora 6 a început evacuarea controlată a apei din iazul Novăț în lacul de exfiltrații din avale. În aceeași zi, la ora 10<sup>30</sup>–11, s-a produs o breșă lungă de 25 m și adâncă de 10 m, adâncime care a crescut progresiv până la 15 m (ora 12; prin această breșă a fost deversată în emisar un volum de circa 20 000 tone material solid (figura 13).

La 11 martie 2000 se produce o nouă breșă (40 m lățime și 18 m adâncime), prin care sunt deversați 40 000 m<sup>3</sup> steril și 70 000 m<sup>3</sup> apă (circa 20 000 m<sup>3</sup> de steril au fost reținuți de barajele aval. Pe 13 martie s-a stopat complet orice evacuare de ape uzate în râul Novăț prin construirea temporară a unor diguri, continuându-se și analiza probelor de apă (tabelul 1), dirijarea izvoarelor și torenților de pe versanți, etc.

În aceste condiții, încă din 9 martie ora 11, conducerea E.M. Borșa a luat o serie de măsuri, cele mai importante fiind: oprirea activității la Uzina de Preparare Baia Borșa la ora 11<sup>00</sup>, în scopul reducerii debitului de apă care se acumula în cuveta iazului Novăț și evacuarea apei limpezite din iazul Novăț, prin pompare, în iazul de avarie Colbu I.

A fost elaborat un plan operativ de intervenție împreună cu Prefectura Județului Maramureș, Comisia de Apărare împotriva Dezastrelor, Agenției de Protecția Mediului și S.G.A. Baia Mare care cuprindea printre altele: recoltarea și analiza de probe de apă din râul Vaser începând cu ora 11<sup>30</sup>, din râul Vișeu (ora 14<sup>50</sup>) și din râul Tisa (ora 17), deschiderea drumului de acces la iazul Novăț, blocat în urma avalanșelor de zăpadă și noroi, repunerea în funcție a stației de repompare a iazului Novăț, stoparea avansării breșei prin executarea unui predig, sistarea evacuărilor de steril în iazul Novăț, până la punerea în siguranță a acestuia, utilizarea iazului Colbu I ca iaz activ de decantare a sterilului de flotație.

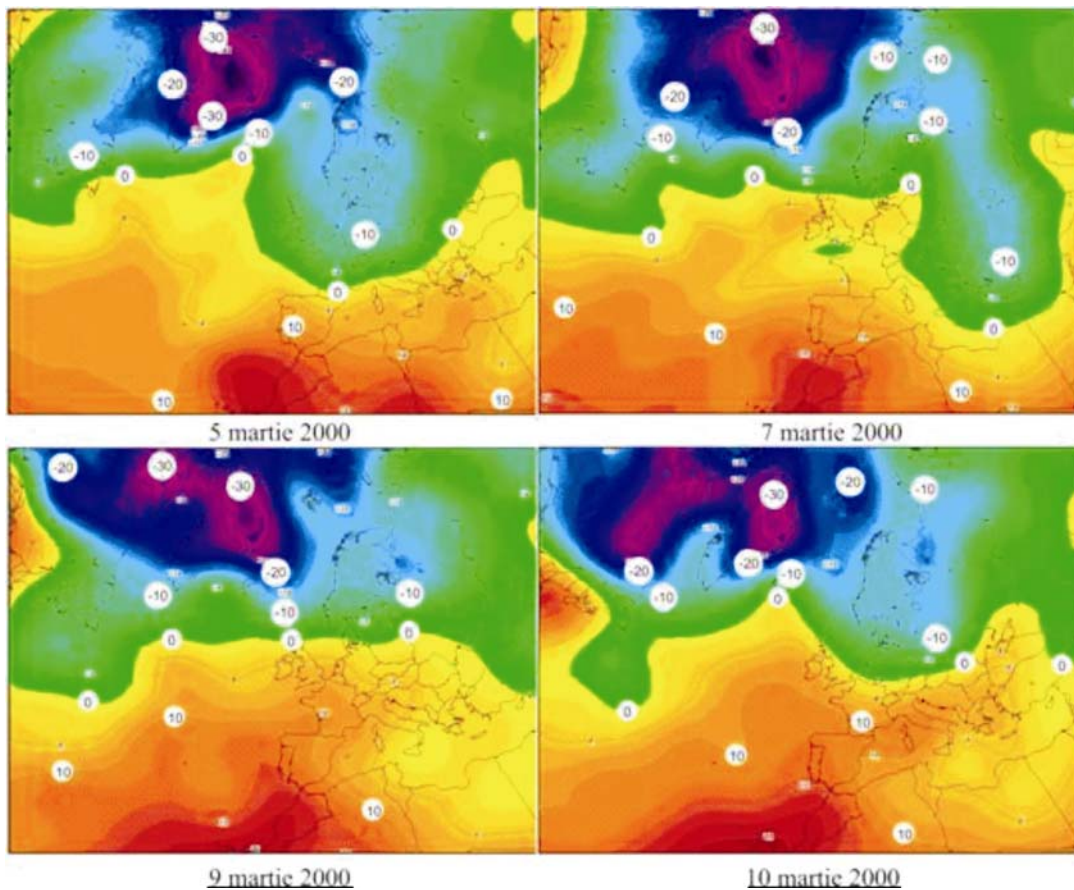
Figura 12 Dinamica câmpului termic în Europa (5-10 martie 2000)

Ca urmare a evoluției câmpurilor barice deasupra Europei la începutul lunii martie 2000, dinamica temperaturii aerului a pus în evidență pătrunderea unei mase calde dinspre Africa, care au depășit 0° C în nordul și vestul României (figura 12).

În perioada 9–10 martie 2000, în condițiile existenței unui strat de zăpadă cu grosimea de 70 cm (inclusiv pe suprafața iazului), precipitațiile lichide au însumat 37,7 l/m<sup>2</sup> la Poiana Borșa, 15,5 l/m<sup>2</sup> la Moisei și 28,1 l/m<sup>2</sup> la Vișeu; în același interval, temperatura medie în timpul zilei a depășit 0<sup>0</sup> C, noaptea coborând puțin sub punctul de îngheț, provocând topirea zăpezii.

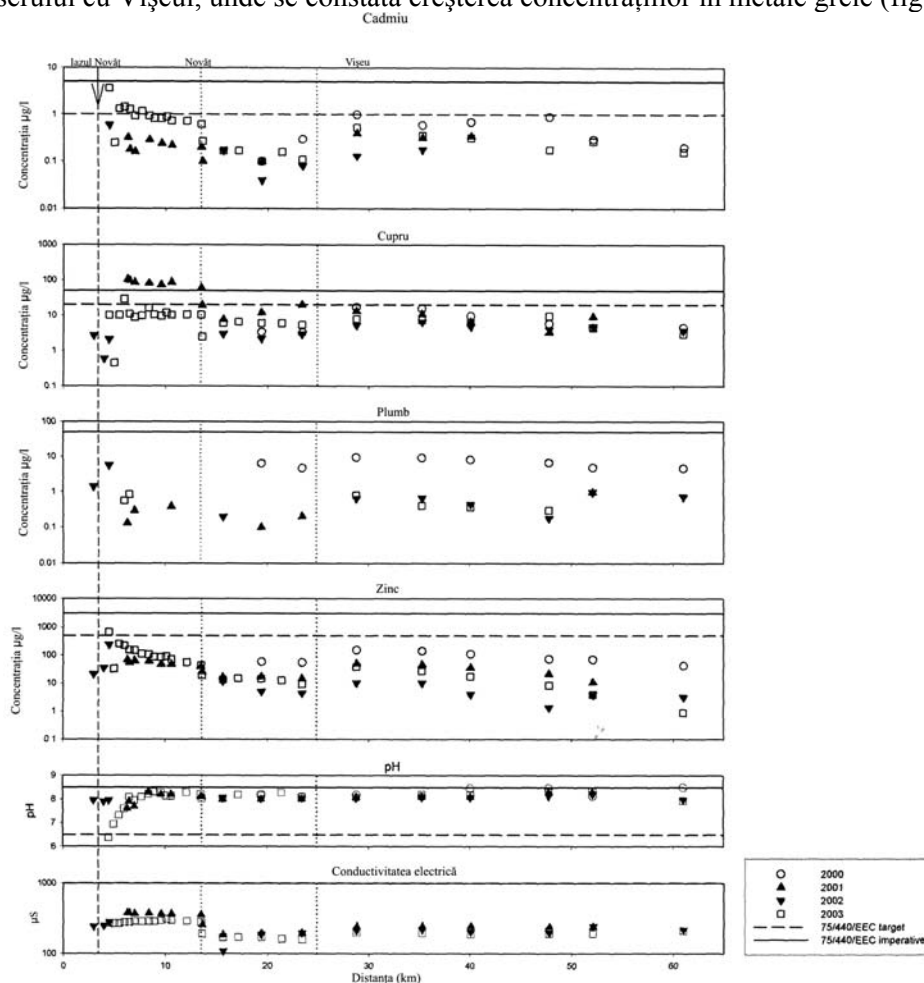
Figura 16 Concentrația metalelor grele în apă (Bird G at al., 2008)

Aproximativ 80% din probele de apă ale râurilor au concentrațiile metalelor dizolvate sub valorile reper CE (figura 114), cu excepția Cu care la toate probele din Novăț în 2001 depășeau valorile imperative ale CE. Concentrațiile de Cu și Zn scad în general în aval pe râurile Novăț-Vaser-Vișeu, dar pentru Cd (și în mai mică măsură pentru Pb) concentrațiile cresc aval de confluența Vaser-Vișeu.

Efectele accidentului tehnologic de la Novăț în sedimentele albiei se vor mai resimți un timp în avale de confluența Vaserului cu Vișeu, unde se constată creșterea concentrațiilor în metale grele (figura 16).

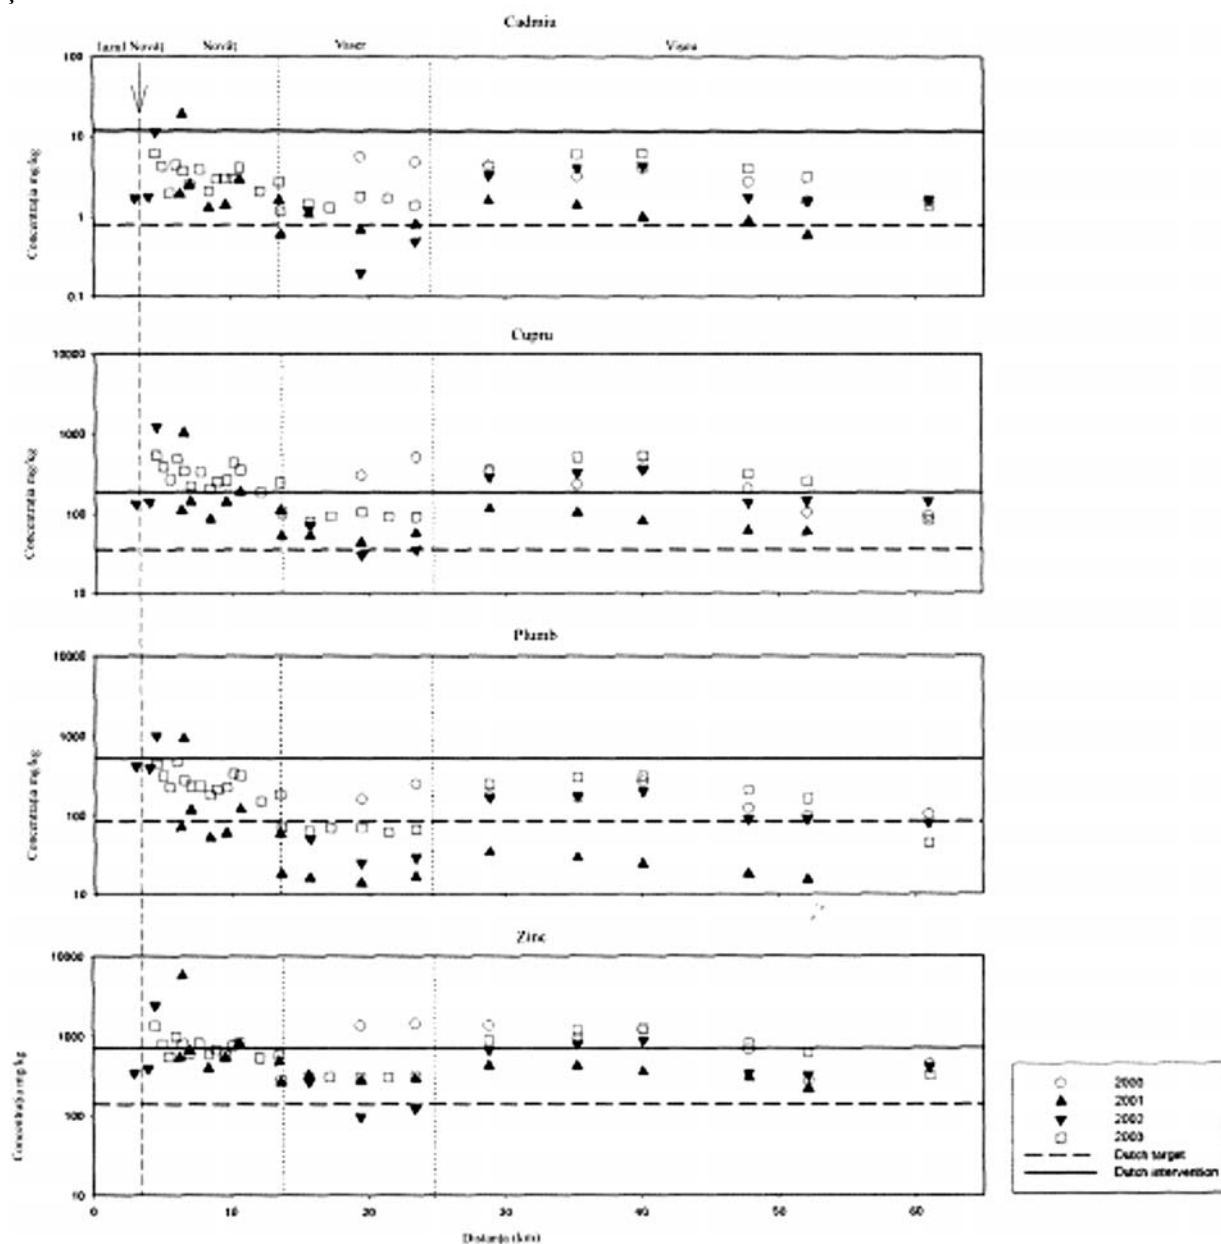
Figura 17 Concentrația metalelor grele în sedimente (Bird, G at al., 2008)

În general, concentrațiile metalelor în sedimentele râurilor Vaser și Vișeu au fost mai ridicate decât cele din apă, constituind în continuare o sursă secundară de contaminare a apei.

În general, concentrațiile metalelor în apa și sedimentele râurilor Vaser și Vișeu au fost mai scăzute progresiv în 2003, 2002 și 2001 comparativ cu 2000, sugerând revenirea treptată a calității apei și sedimentelor din aceste râuri (figurile 17). Tendința de reducere a contaminării cu metale grele în profilul longitudinal al râului Vișeu este o certitudine, astfel că la confluența acestuia cu Tisa nu s-au mai înregistrat valori care să depășească normativele UE.
